## INFORME ULTRASONOGRÁFICO

Tipo de estudio: ABDOMINAL

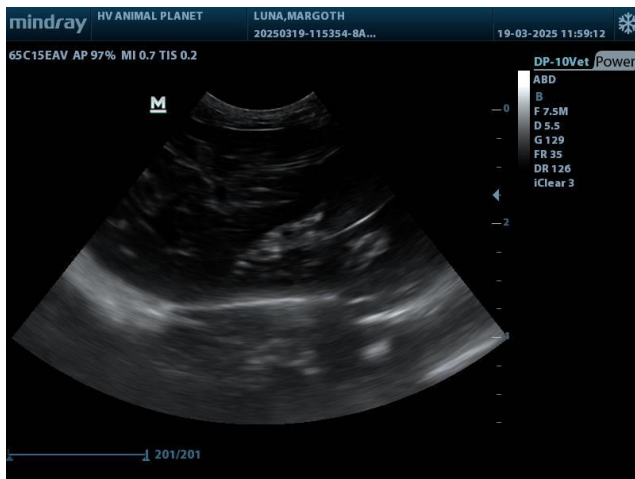
**HIGADO:** De ecogenicidad reducida respecto al bazo, con vasos porta marcados, sugerente a hepatitis o congestión hepática

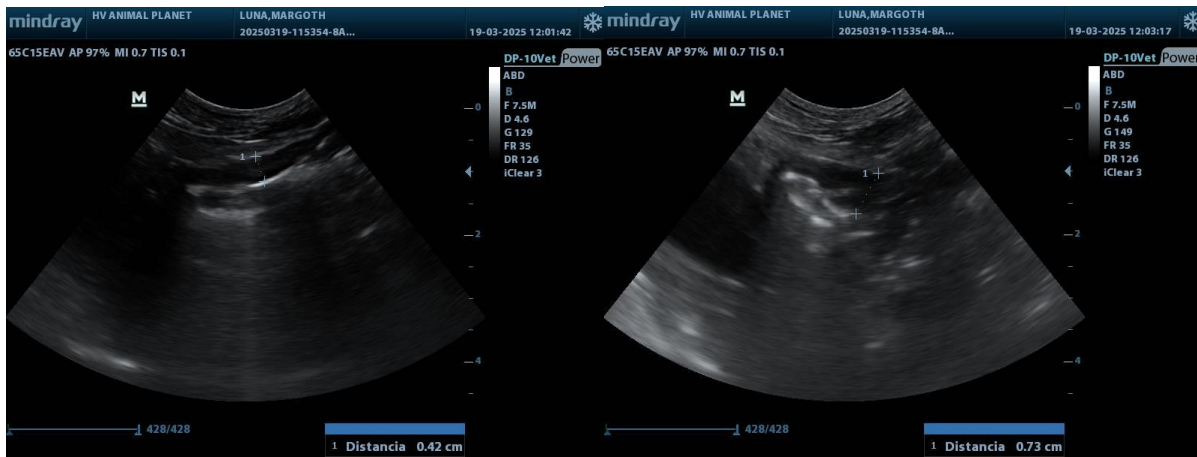
**ESTOMAGO:** De 0.42mm con baja diferenciación de estratos o diferenciación de capas de la pared, contenido gaseoso. A nivel de piloro engrosamiento de pared de 0.73mm.

Signos sugerentes a gastroenteritis aguda. A nivel de píloro engrasamiento de pared, hacer seguimiento para descartar de obstrucción parcial u otras patologías de pared. Es necesario complementar con estudios de tomografía computarizada, radiografía para confirmar los hallazgos ecográficos, que se deja a criterio y responsabilidad del médico tratante antes de cualquier procedimiento. Se sugiere contrastar las imágenes dentro de 3 a 5 días de continuar con los síntomas, previa hidratación del paciente. Complementar bioquímico completo, hemograma. Se deja a criterio del médico tratante.

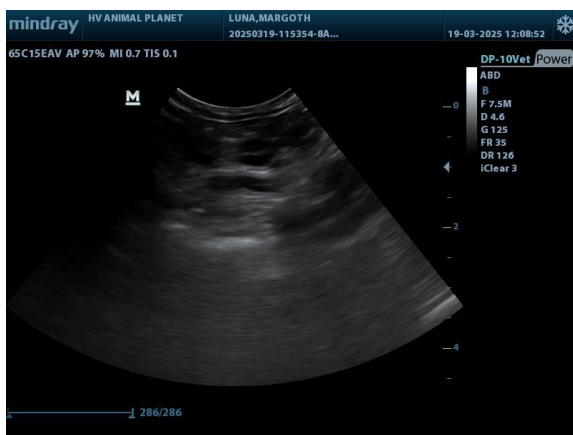
INTESTINOS: Patrón mucoso, estratificación conservada, omento y linfonodos reactivos
